Applicant: Katsuhiko ITO et al. Conf.: 5276
Appl. No.: 10/660,577 Group: 3682
Filed: September 12, 2003 Examiner: UNASSIGNED
For: LUBRICATING SYSTEM FOR INTERNAL
COMBUSTION ENGINE

【発明の名称】 内燃機関の潤滑装置

以下、図面に図示された本願発明に係る内燃機関付き車両用動力装置 1 の一実施形態について説明する。本実施形態において上下方向とは、車体上下方向を意味し、前方とは車体前方を意味し、後方とは車体後方を意味し、左右とは前方に向った姿勢における左右を意味している。

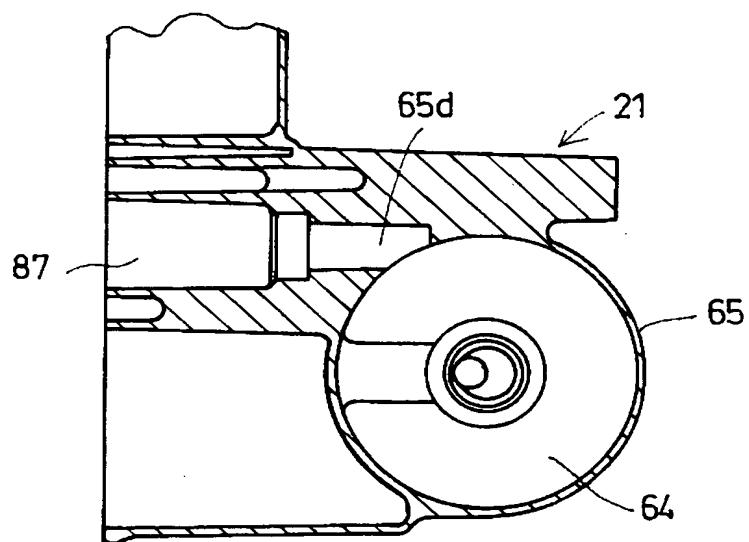
【図 17】

また、図 17 に図示されるように、前ケースカバー 21 では、フィルタケース 65 のフィルタ室とクランク室 59 (図面で左側) とを連通する連通路 65 d にリリーフ弁 87 が介装され、図 18 に図示されるように、フィルタケース 65 の吐出路 65 b より岐出路 65 e が岐出され、該岐出路 65 e にリリーフ弁 88 が介装されるとともに、該岐出路 65 e からクランク室 59 内の発進クラッチ 57 に向って潤滑油噴出口 65 f が形成されており、フィルタケース 65 のフィルタ室内の圧力が所定値を越えると、リリーフ弁 87 から潤滑油がクランク室 59 へ吐出され、また、フィルタケース 65 の吐出路 65 b 内の潤滑油圧力が所定値を越えると、リリーフ弁 88 からクランク室 59 へ潤滑油が吐出され、さらに、フィルタケース 65 の吐出路 65 b 内の潤滑油は潤滑油噴出口 65 f から発進クラッチ 57 に向って噴出されるようになっている。

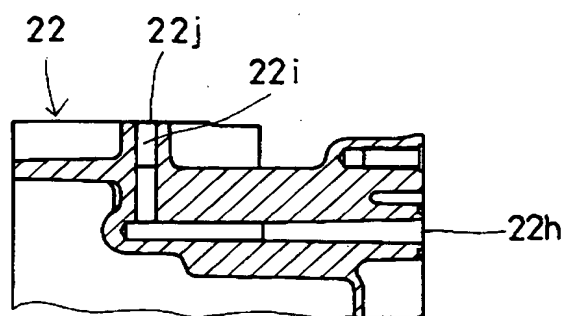
【図 20】

さらにまた、図6、図7に図示されるように、前ケースカバー21の開口21hと前クランクケース22の開口22hとは相互に合致し、図20に図示されるように、該開口22hは連通路22iを介して開口22jに連通されている。

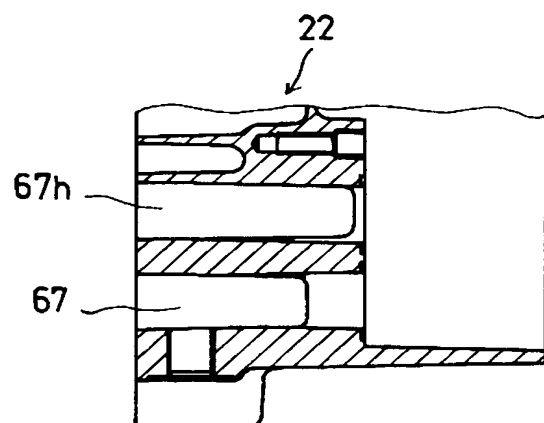
【図 21】

【図 2 1】 図 7 のXXI-XXI線に沿って裁断した断面図である。

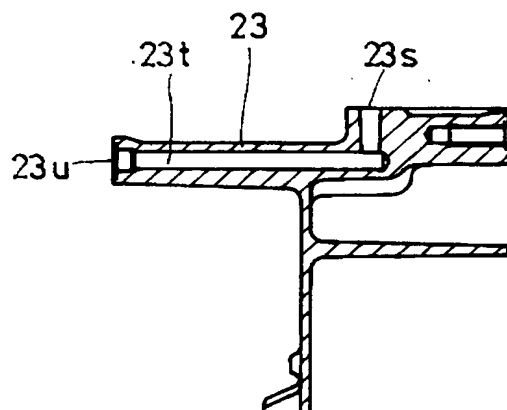
【図 22】

さらに、垂直連通路 25 n の下方部分を流れる潤滑油は、シリンダブロック 25 の底面開口 25 s から後クランクケース 23 の開口 23 s に達し、図 2 2 に図示の連通路 23 t を介して開口 23 u に送られ、該開口 23 u から図 2 4 に図示の後ケースカバー 24 の開口 24 u から連通路 24 v を介して開口 24 w に送られた後、A C G 54 の潤滑油噴出口より噴出されて A C G 54 が冷却される。

さらに、図2 7に図示のシリンダブロック25の垂直連通路25 nの下端開口25 sは、図1 3に図示の後クランクケース23の開口23 sに連通し、図2 2に図示されるように、該開口23 sは、連通路23 tを介して開口23 uに連通され、該後クランクケース23の開口23 uは、図1 1に図示の後ケースカバー24の開口24 uに連通され、該24 uは図2 4に図示されるように、連通路24 vを介して開口24 wに連通され、該後ケースカバー24の開口24 wは、A C G 54のカバ54 b（図4 参照）に設けられた図示されないA C G潤滑油噴出口に連通されている。

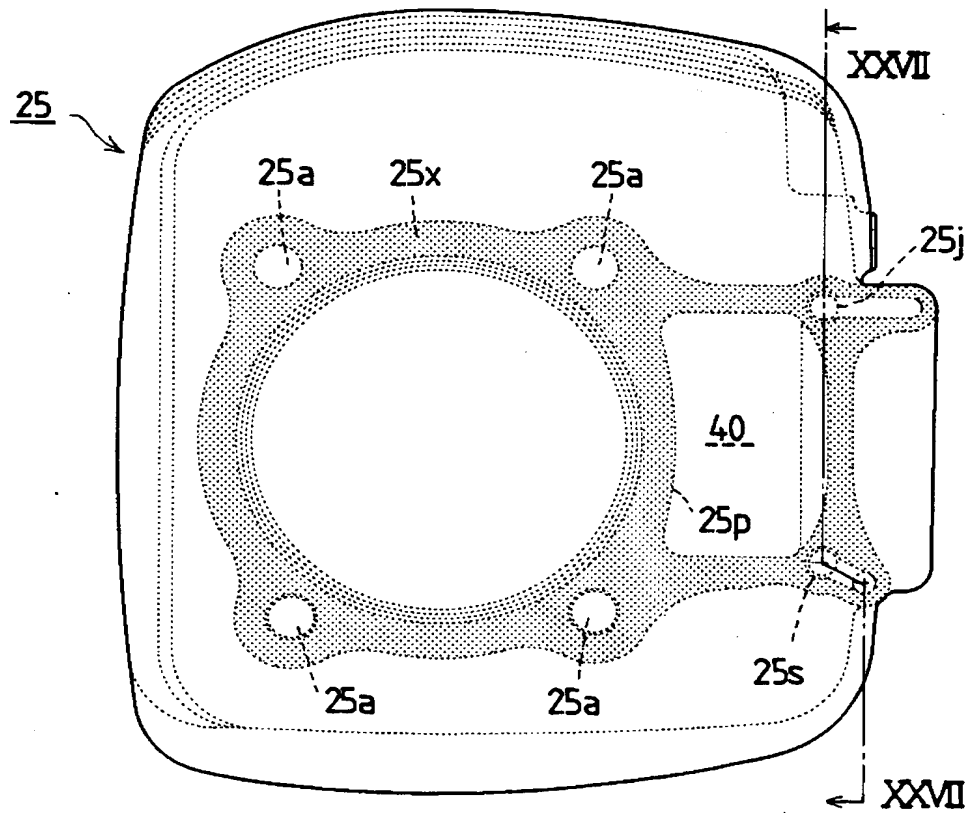
【図 26】

そして、図13に図示されるように、前クランクケース22のシリンダブロック合せ面22xに開口した開口22jは、図26に図示のシリンダブロック25のシリンダ底部合せ面25xの開口25jに合致し、図27に図示されるように、該開口25jは垂直連通路25kを介してシリンダブロック25のシリンダヘッド合わせ面25yの開口25lに連通され、図29および図30に図示されるように、該シリンダブロック25の開口25lはシリンダヘッド26の連通路26lに合致し、該連通路26lの上端は、ヘッドカバー27で囲まれた空間内に露出している。

冷却された潤滑油は、図 1 5 に図示されるように、前ケースカバー 21 の返戻口 21 f から連通路 21 g を介して開口 21 h に達し、図 2 0 に図示される前クランクケース 22 の開口 22 h から連通路 22 i を介して開口 22 j に送られ、図 1 3 および図 2 6、図 2 7 に図示されるように、前クランクケース 22 の開口 22 j からシリンダブロック 25 の底面開口 25 j、垂直連通路 25 k を介してシリンダブロック 25 の頂面開口 25 l に送られ、さらに図 2 9、図 3 0 および図 3 1 に図示されるように、シリンダヘッド 26 の頂面開口 26 l に達し、該頂面開口 26 l よりシリンダヘッド 26 の頂面に潤滑油が流れ出し、シリンダヘッド 26 から連通孔 40 を介しクランク室 59 に落下して還流することにより、シリンダブロック 25、シリンダヘッド 26 が冷却される。

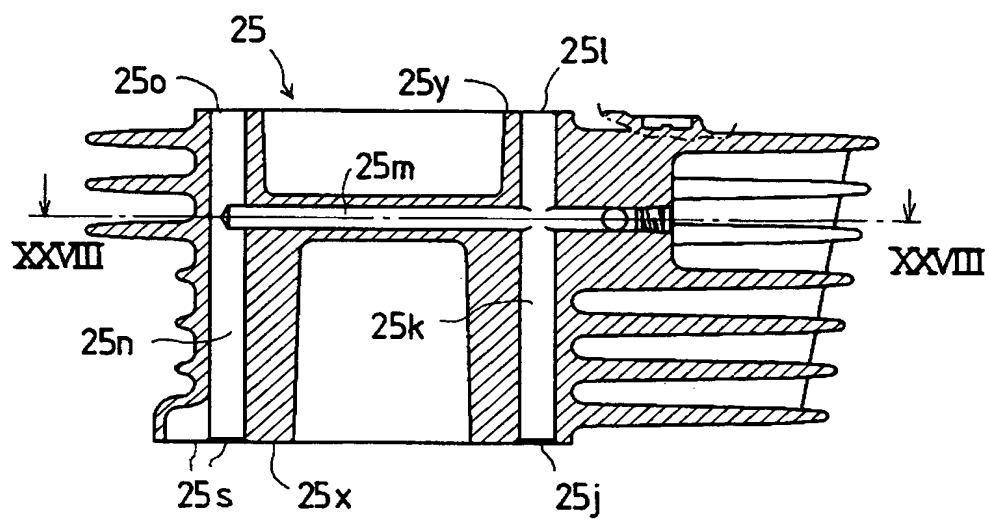
【図 27】

また、図 2 7 に図示されるように、垂直連通路 25 k から連通路 25 m が岐出されているので、垂直連通路 25 k を上昇した潤滑油の一部は連通路 25 m より垂直連通路 25 n に達し、該垂直連通路 25 n の上方部分を流れる潤滑油は、前述した頂面開口 26 l を流れた潤滑油と同様に頂面開口 26 o よりシリンダヘッド 26 の頂面に流れ出して、連通孔 40 を介してクランク室 59 に落下し、シリンダブロック 25、シリンダヘッド 26 が冷却される。

また、図26、図27に図示されるように、垂直連通路25kと平行な垂直連通

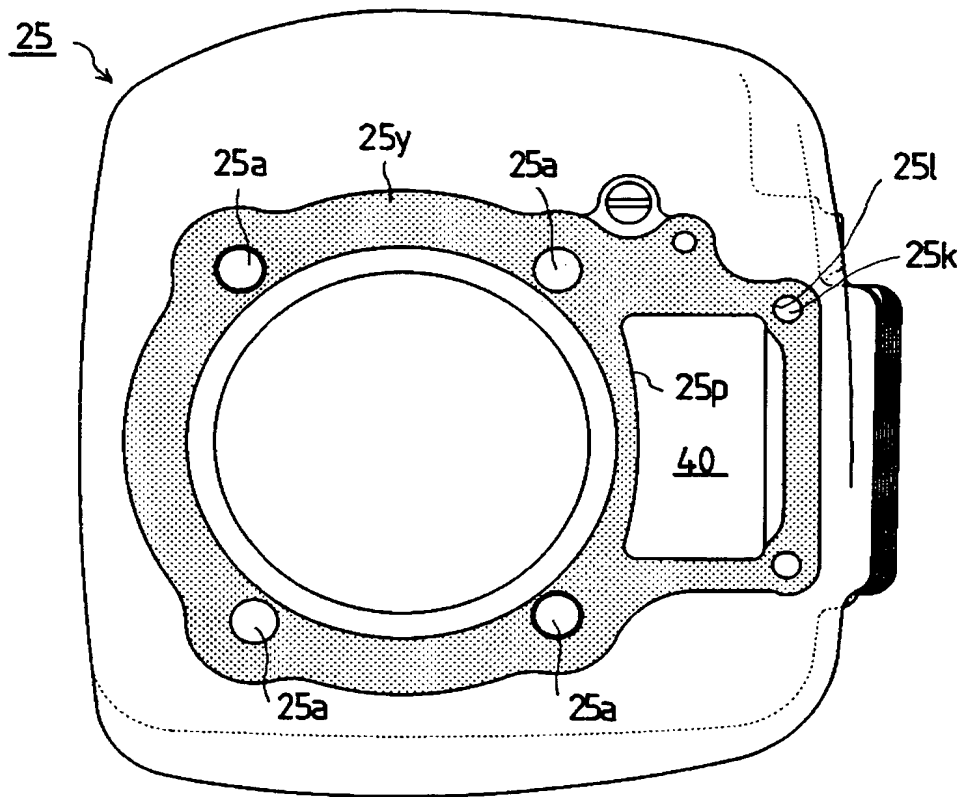
【図 29】

また、図29は、シリンダブロック25の頂面図で、シリンダブロック25の連通孔40の開口25pに、図30に図示のシリンダヘッド26の連通孔40の開口26pが合致した状態で、シリンダブロック25のシリンダヘッド合せ面25y上に、シリンダヘッド26のシリンダヘッド底部合せ面26yが重ねられ、これらシリンダヘッド26、シリンダブロック25のボルト孔26a, 25aを貫通した図示されない4本のボルトの下端ネジが、図13に図示の前クランクケース22、後クランクケース23のボルト孔22q, 23qに螺着されることによって、シリンダブロック25、シリンダヘッド26および前クランクケース22、後クランクケース23が相互に一体的に結合さ

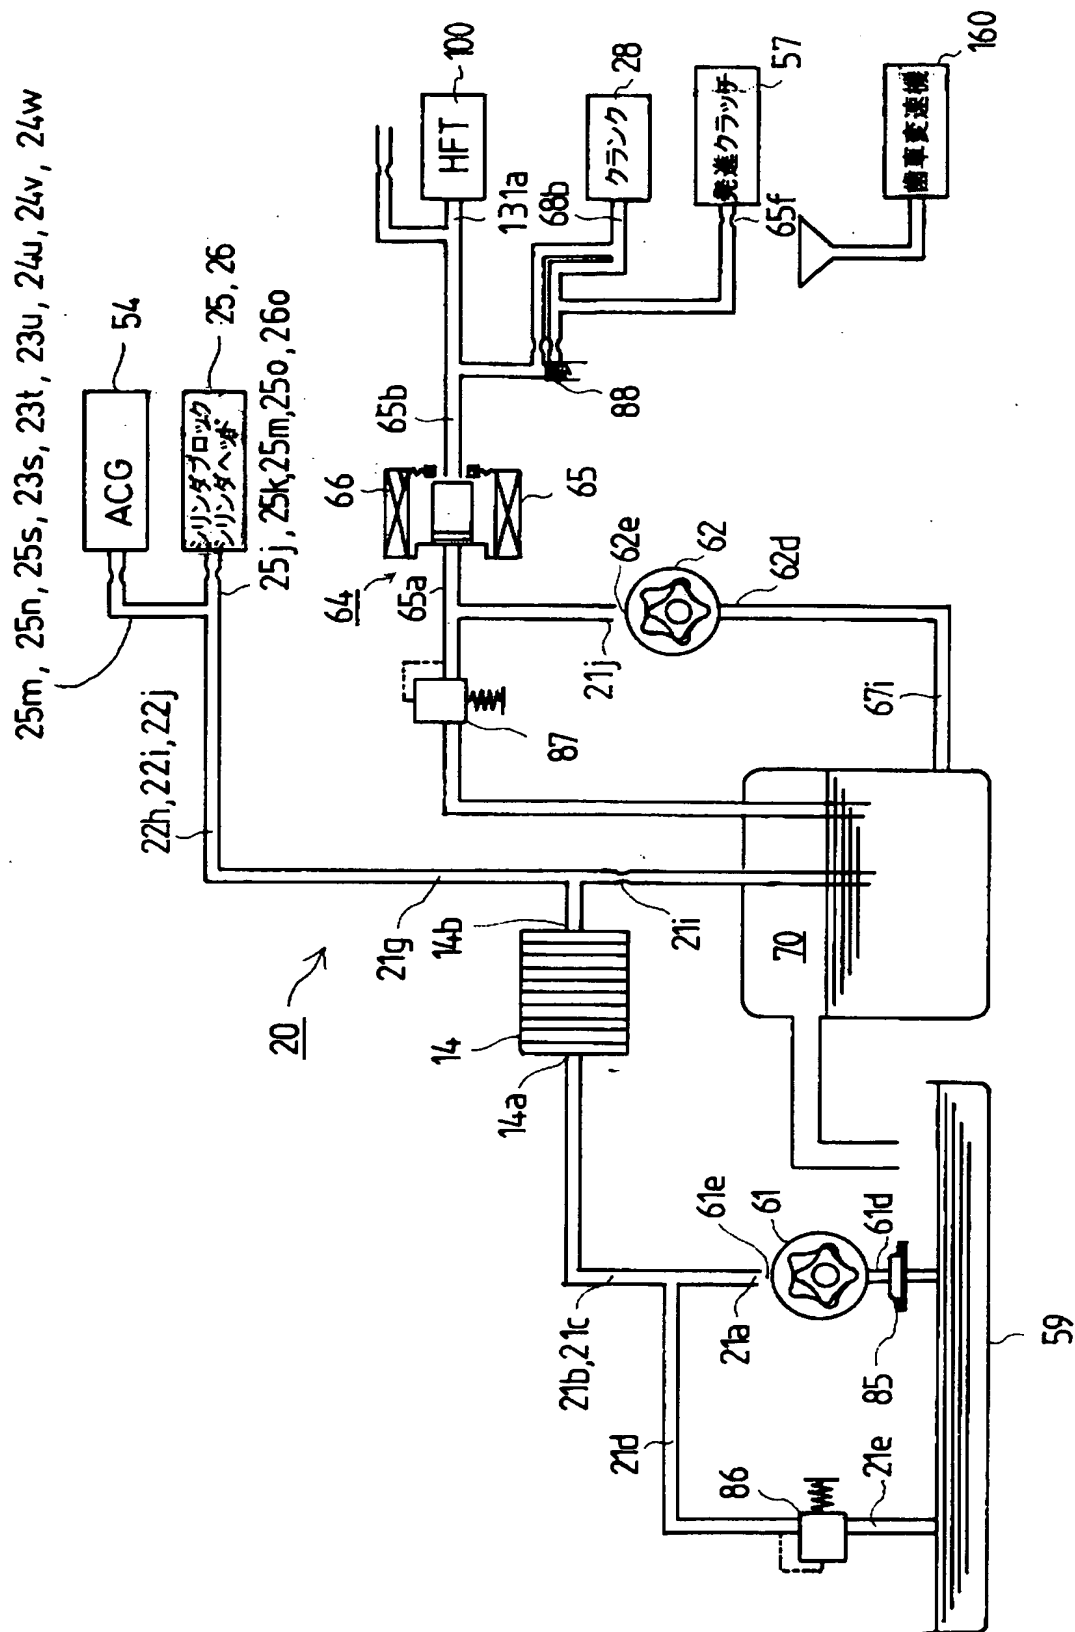
【図 34】

図34を参照して、本実施形態において、4ストロークサイクル内燃機関20内の潤滑油が内燃機関付き車両用動力装置1の各部にそれぞれ供給される潤滑油回路の概略について説明すると、回収ポンプ61の吸入口61dはストレーナ85を介してクランク室59に接続され、該回収ポンプ61の吐出口61eはオイルクーラ14の吸入口14aに接続され、オイルクーラ14の吐出口14bは、ACG54とシリンダブロック25、シリンダヘッド26とに接続されるとともに、オイルタンク室70に接続されている。

また、オイルタンク室70の底部に供給ポンプ62の吸入口62dが接続され、該供給ポンプ62の吐出口62eはオイルフィルタ64の吸入口65aに接続され、該オイルフィルタ64の吐出口65bは静油圧式無段変速機100と4ストロークサイクル内燃機関20と発進クラッチ57とにそれぞれ接続される。

さらに、回収ポンプ61、供給ポンプ62の各吐出口61e, 62eはリリーフ弁86, 87を介してクランク室59、オイルタンク室70にそれぞれ接続されている。

図34に図示された潤滑油回路に即して、前ケースカバー21、前クランクケース22、後クランクケース23、後ケースカバー24、シリンダブロック25およびシリンダヘッド26内に形成された油路を具体的に説明する。
